## Hausjärven Hikiän vesiluontotyyppiselvitys vuonna 2020

Henna Makkonen

Faunatican raportteja 29/2020

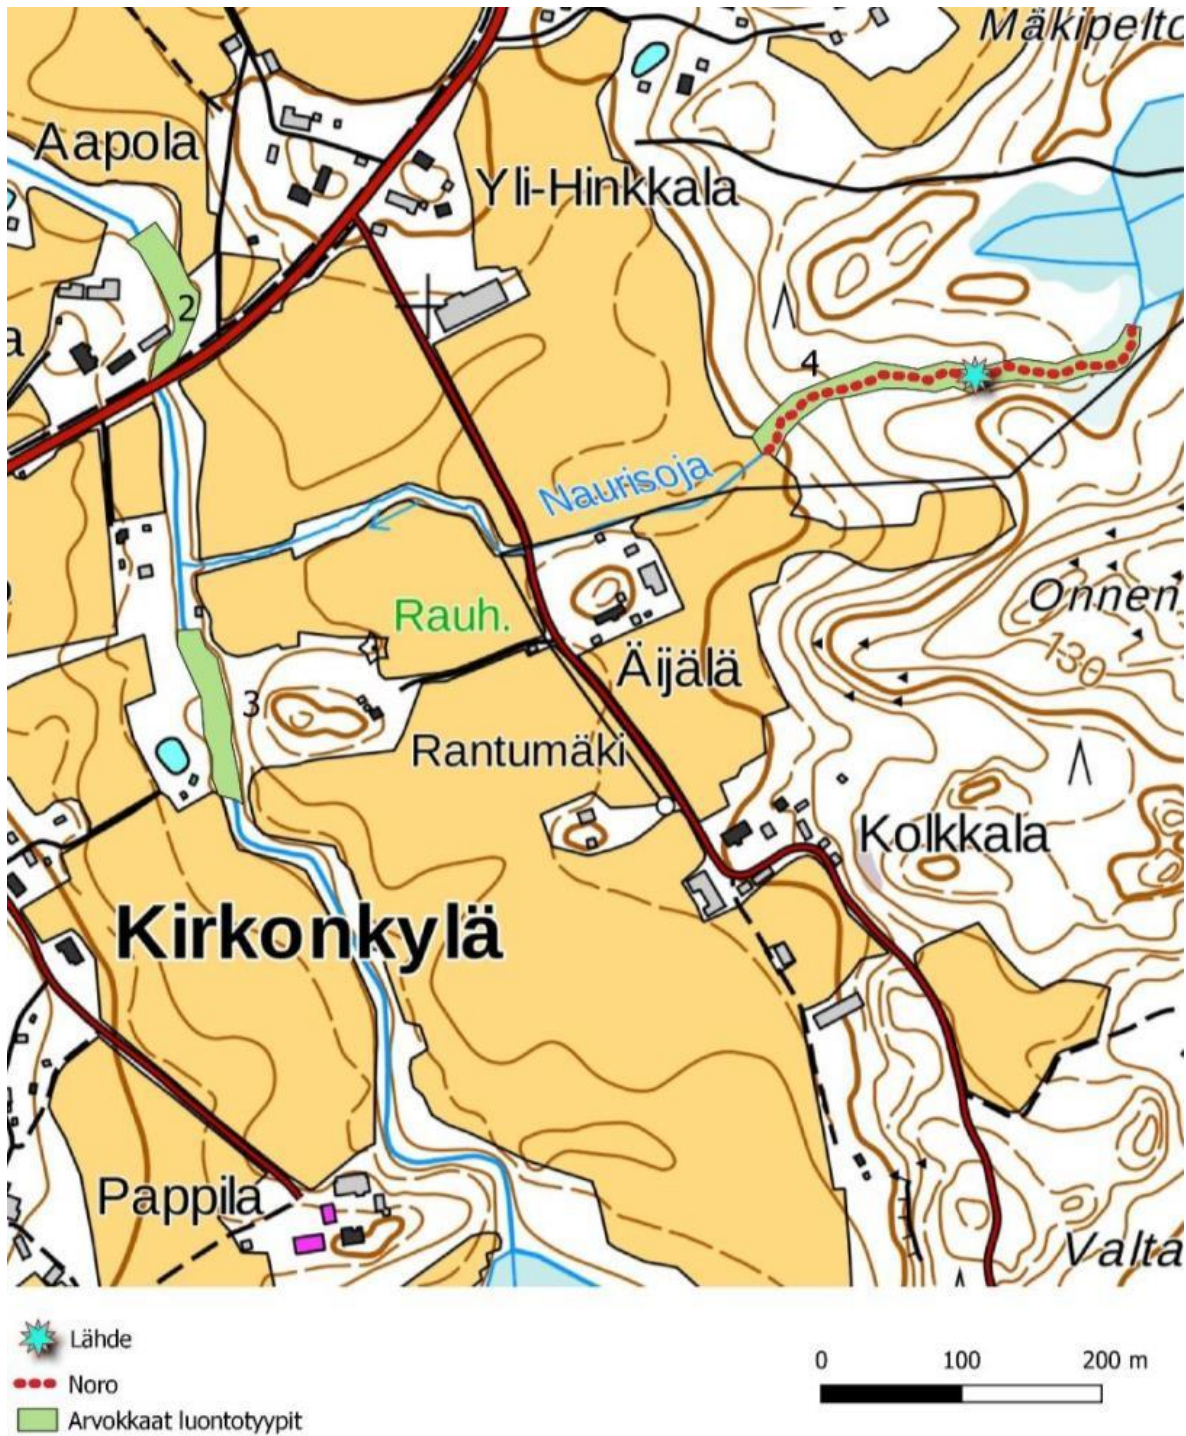
**Kuva 3.** Selvitysalueelta rajattut arvokkaat luontotyytit ja vesilain mukaiset kohteet peruskarttapohjalla (kohteet 2–4).

Hausjoen varrelle rajattiin kolme luonnontilaisen kaltaista purovartta (kohteet 1–3). Näillä puro-osuuksilla uoman luonnontilaisuus on selvimmin palautunut tai on palautumassa uoman suoristamisten vaikutuksista. Puusto on paikoin varttunutta, uomaan on muodostunut ja muodostuu särkkiä ja saarekkeita, vesi- ja rantakasvillisuutta esiintyy, puron luontainen mutkittelu on lisääntynyt. Uomassa on puuainesta ja kuolleita kasveja. Kalat, mukaan lukien taimen nousevat puroon. Kuviolla 3 havaittiin erittäin uhanalaisen (EN) ja erityisesti suojeltavan lahkaviosammaleen (*Buxbaumia viridis*) itujyväryhmiä.

Naurisojan latvaosat ja alajuoksu ovat ojitettuja. Varttuneessa ja hakkuukypsässä talouskuusikossa harjunteella on luonnontilaisen kaltainen noro (kohde 4). Noron yhteyteen on kasvanut alikasvoksena nuorta kuusta, jotka varjostavat uomaa ja auttavat ylläpitämään kosteaa pienilmastoa. Uoma on mutkitteleva, sen leveys, syvyys ja virtauma ovat vaihtelevia. Paikoin noro kulkee piilopurona ja sen yhteydessä on myös pieni lähde.

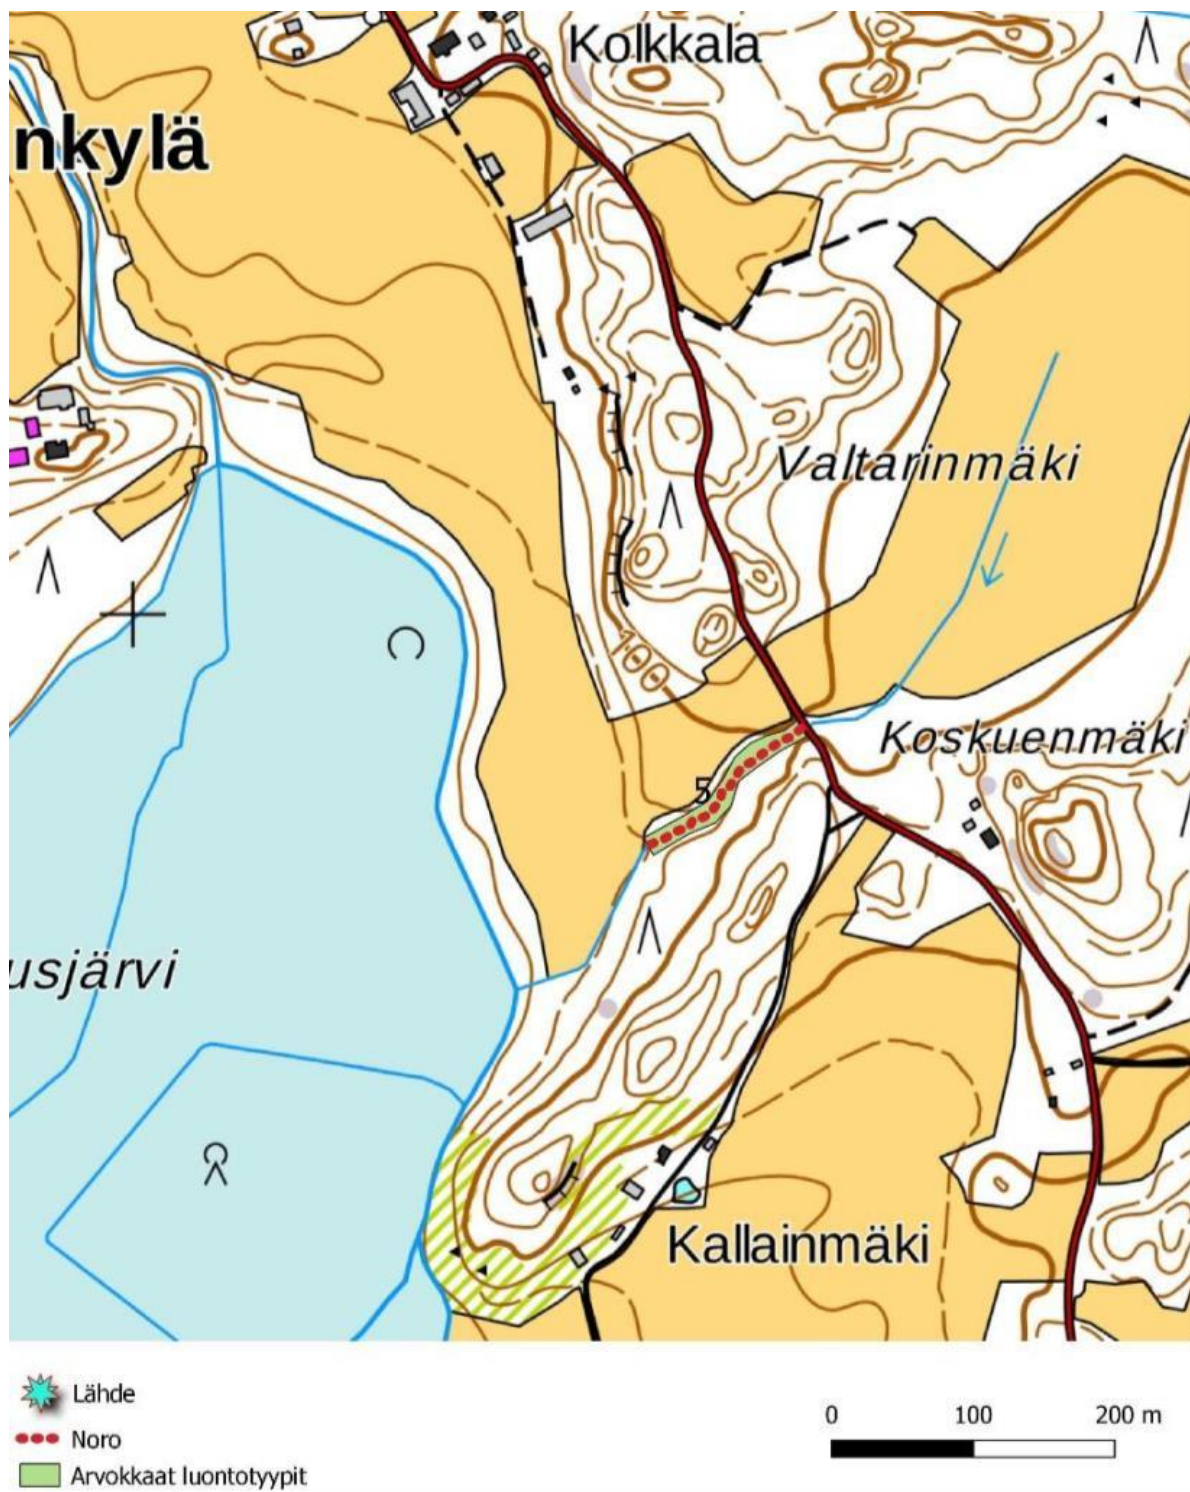
**Kuva 4.** Selvitysalueelta rajattut arvokkaat luontotyytit ja vesilain mukaiset kohteet peruskarttapohjalla (kohde 5).

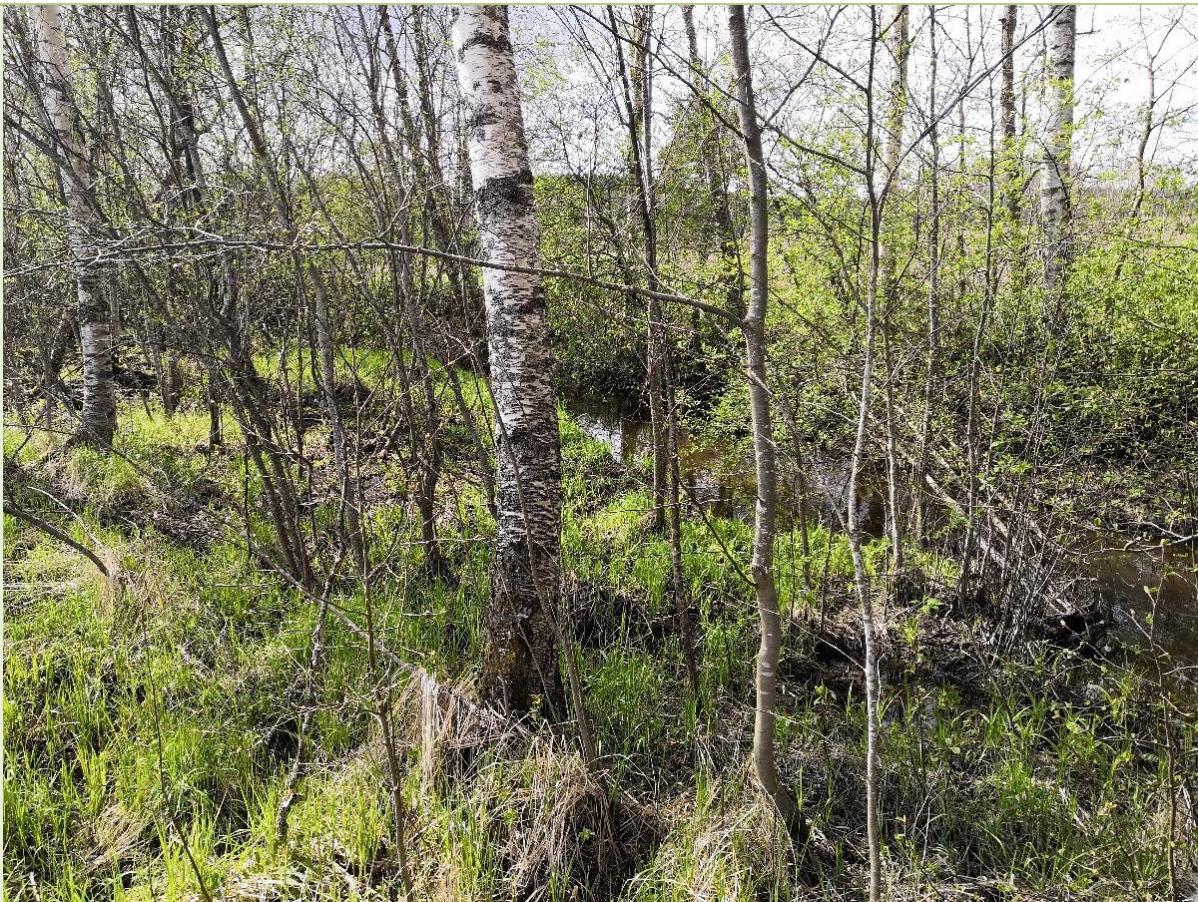
| ID | 1 (kartta sivulla 5) |
|---|---|
| <p>Kohde sijaitsee Hausjoen varrella, Seppälän tilan eteläpuolella. Purovarressa on varttunuttakin puustoa ja purouoma on löytänyt mutkittelevuutta ja saanut syvyysvaihteluita, särkkiä sekä pieniä saarekkeita. Rannoille on tullut mätästävää rantakasvillisuutta ja myös vesikasveja esiintyy.</p> | |

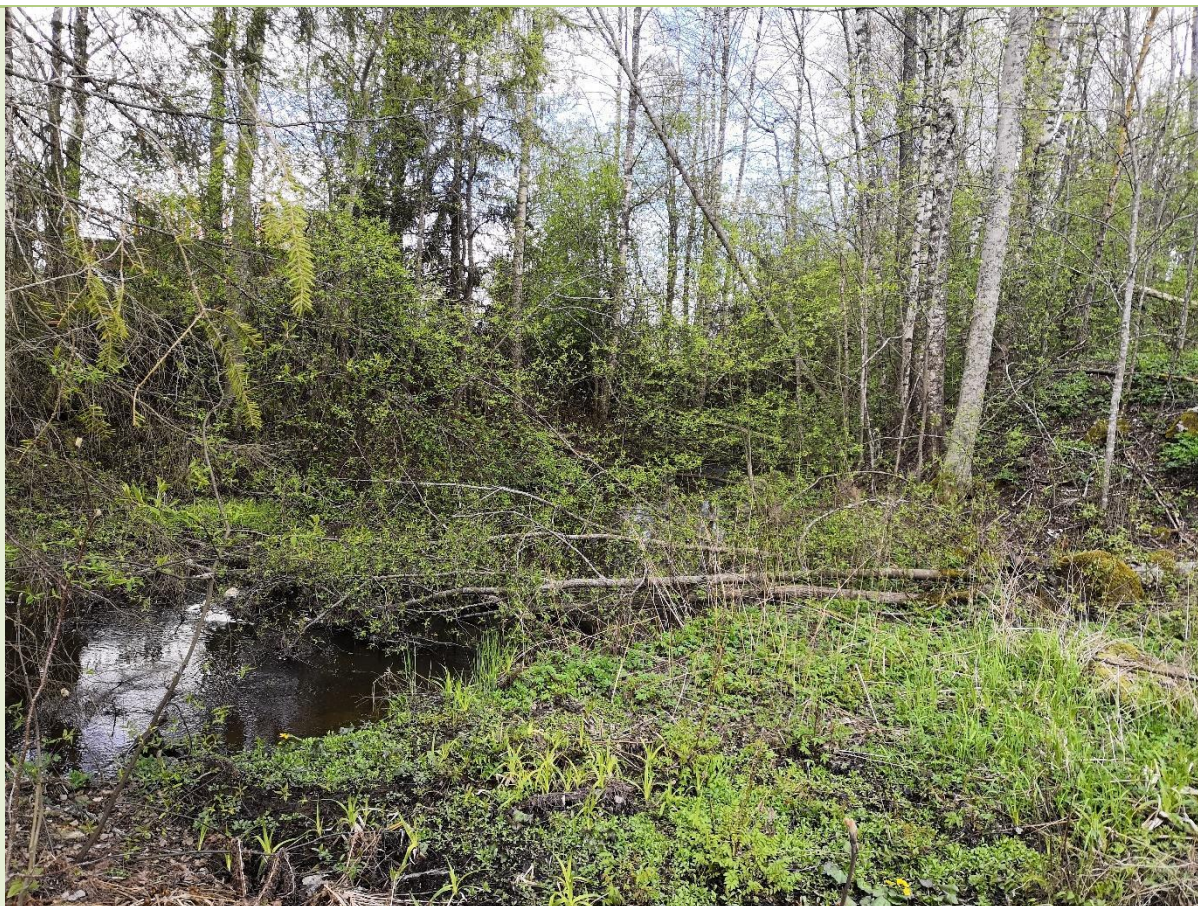
| <p>Kohde sijaitsee Hausjoen varrella, Aapola- ja Ali-Hinkkala-tilojen välissä. Purouma on mutkitteleva, kivinen ja soraikkoinenkin. Puusto on monilajista ja siinä on kerroksellisuutta. Pensaskerros on paikoin hyvin kehittynyt. Purouoma on mutkitteleva, vaihtelevan levyinen, siinä on merkkejä sekä eroosion aiheuttamasta mutkittelusta että kasvillisuuden luomaa mutkittelevuutta. Selvitysalueen edustavinta osaa Hausjoesta.</p> | |

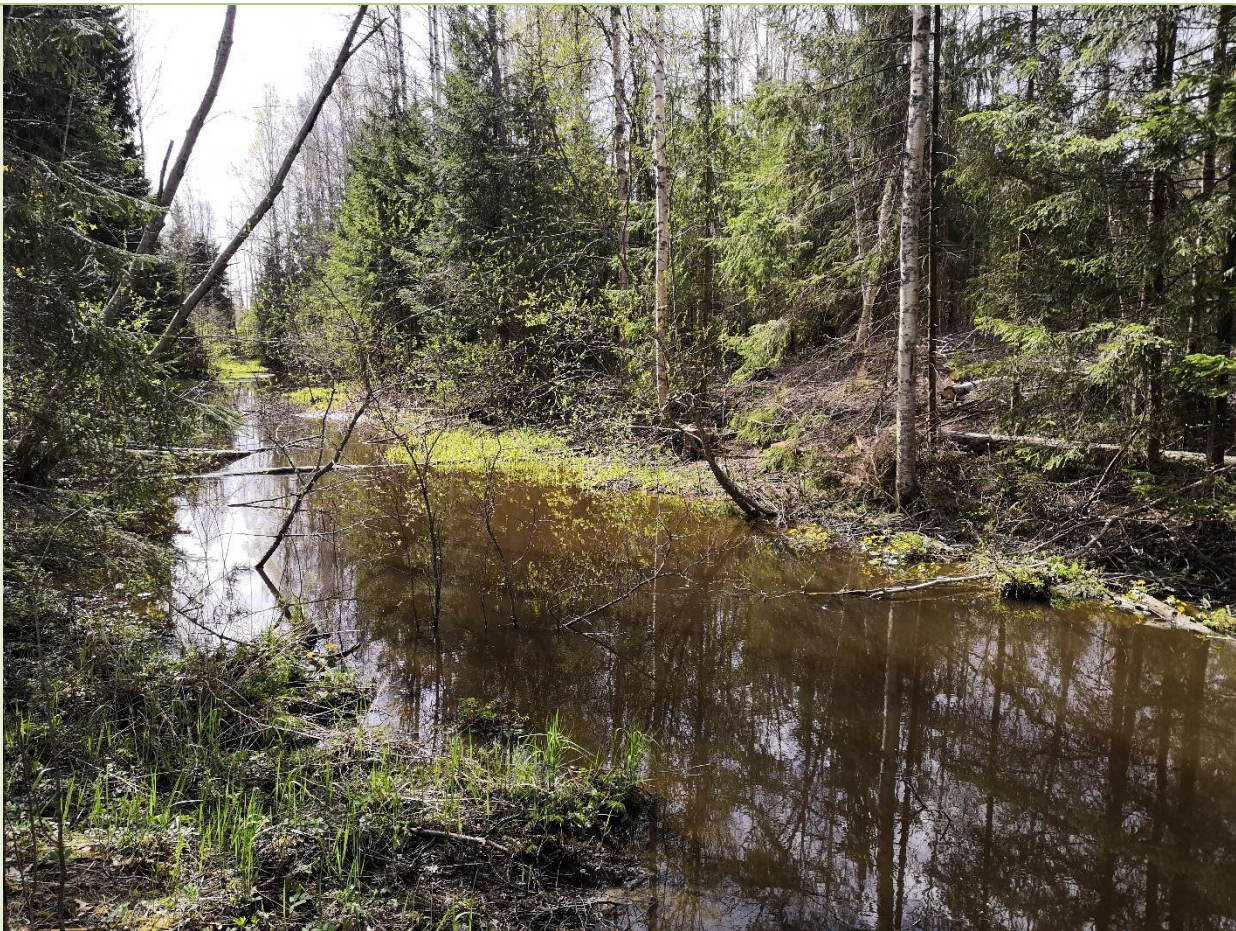
| <p>Kohde sijaitsee Hausjoen varrella Rantunmäen länsipuolella. Purouoma on leveä ja Irannoiltaan liva. Veden virtaama on verkkainen, rantavedessä on kasvillisuutta ja uomaan on päätynyt myös puuainesta. Itärannalla on järeää talouskuusikkoa, länsirannalta puustoa on hakattu.</p> | |

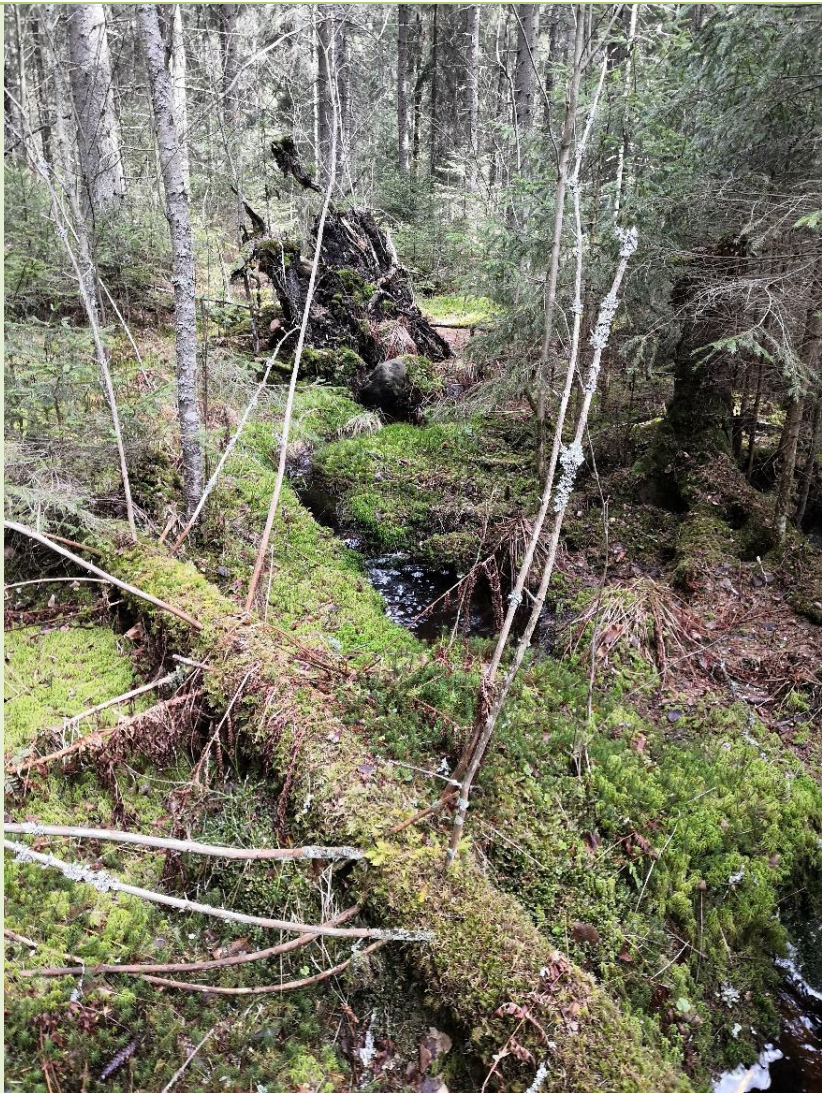
| <p>Naurisojan ojittamataon ja suoristamaton osuus harjurinteillä. Lähdevaikutteinen, paikoin piilopurona virtaava noro. Uoma on mutkittileva, noro haaroo yhdistyäkseen uudelleen sekä ylempänä rinteessä että juuri ennen pellon ojaksi yhtymistään. Puusto on varttunutta ja hakkuukypää kuusikkoa talousmetsässä, joka tuoretta- ja korpimaistakangasmetsää. Metsä itsessään on talousmetsänä tyypillistä, ilman ikärakenteellisia vaihteluita tai lahoppuustoa. Noron lähiympäristöä on säästetty ja sen liepeille onkin kasvanut nuorta kuusta ja koivuakin. Noron ylle on jätetty muutamia lahopuitakin.</p> | |

Naurisojan lähteiselle ja paikoin piilottelevalle norolle tulisi jättää riittävä suojavyöhyke tulevien hakkuiden ja muiden metsätaloudellisten toimien yhteydessä.

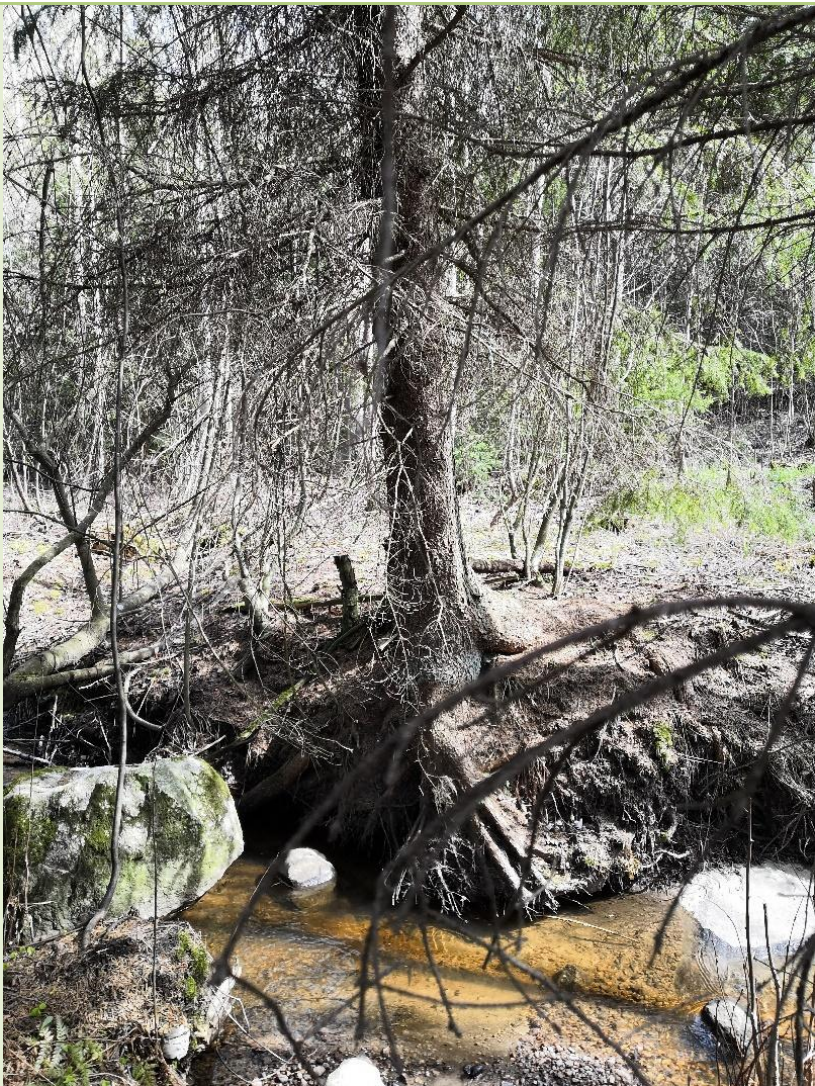
Pelto-ojasta alkava noro (kuvio 5), jonka uoma on luonnontilaisen kaltainen Haukantien länsipuolella. Mutkitteleva uoma jatkuu pellon reunaan, josta se on suoristettu ojaksi. Puustoa on hakattu ja harvennettu säännöllisesti. Ajoittain myös aivan noron reunamilta. Uoma on hiekkapohjainen, siinä on muutamia kiviä ja puuainesta. Noron reunamilla havaittiin erittäin uhanalaisen (EN) ja erityisesti suojeltavan lahkaviosammaleen itujyväryhmiä.

| <p>Kohde sijaitsee Koskuenmäen ja kuivatetun Hausjärven välisellä alueella. Kapea ja varsin niukkavetinen noro, joka saa alkunsa Haukatien itäpuolelta ja soljuu ojana tien alittavaan tierumpuun. Tien jälkeen uoma on luonnontilaisen kaltainen, joskin hakkuiden yhteydessä luonnontilaisuus on heikentynyt. Noro on kirkasvetinen, hiekka ja sorapohjainen, rakenteellisesti monimuotoinen. Noron yhyttäessä pellon reunan, on se jälleen suoritettu ojaksi, jollaisena se jatkuu Hausjärven reuna-osaan.</p> | |

Koskuenmäenojan puustoa on hakattu ja harvennettu aiemmin aivan uoman reunamilta, suojavyöhykkeen leveyttä tulisi kasvattaa seuraavien harvennusten yhteydessä.
