Hausjärven järvitutkimukset vuonna 2021

**Hausjärven
järvitutkimukset
vuonna 2021**

Tutkimusraportti nro 845/21, 22.12.2021

KVYV Tutkimus Oy / Tampere
Jaana Lahdenniemi, biologi FM

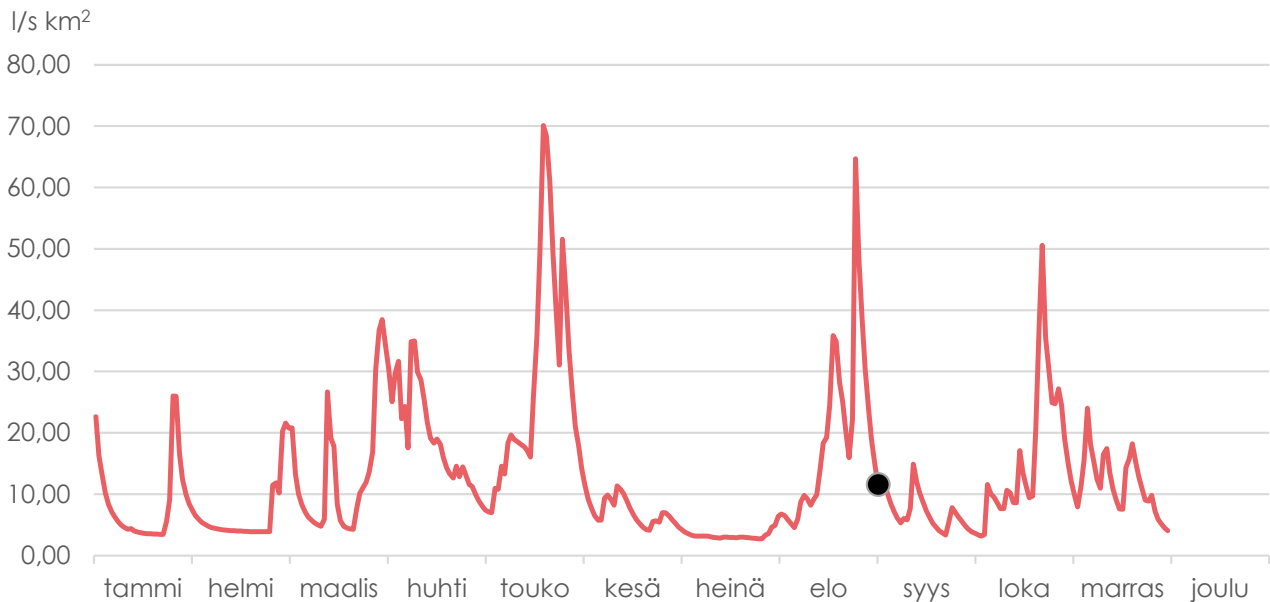
Kuva 2.2. Valunta (l/s km²) Vanajan reitin vesistöalueella (35.8) vuonna 2021. Mustat pisteet ovat näytteenottoajankohtia. Lähde: WSFS-Vesistömallijärjestelmä/Vemala

Vanajan reitin vesistöalueella (kuva 2.2) valunta oli suurimmillaan huhti-toukokuussa kevätylivaluman aikaan. Muut valuntapiikit koettiin elokuussa sekä lokakuussa runsaiden sateiden vuoksi. Näytteenotto suoritettiin melko vähäisen valunnan aikaan (10 l/s km²).
